Vom Schnee überrascht?

Entwicklung von
starken Schneefällen
und die richtigen
Maßnahmen.

Schneechaos Münsterland 25.11.2005

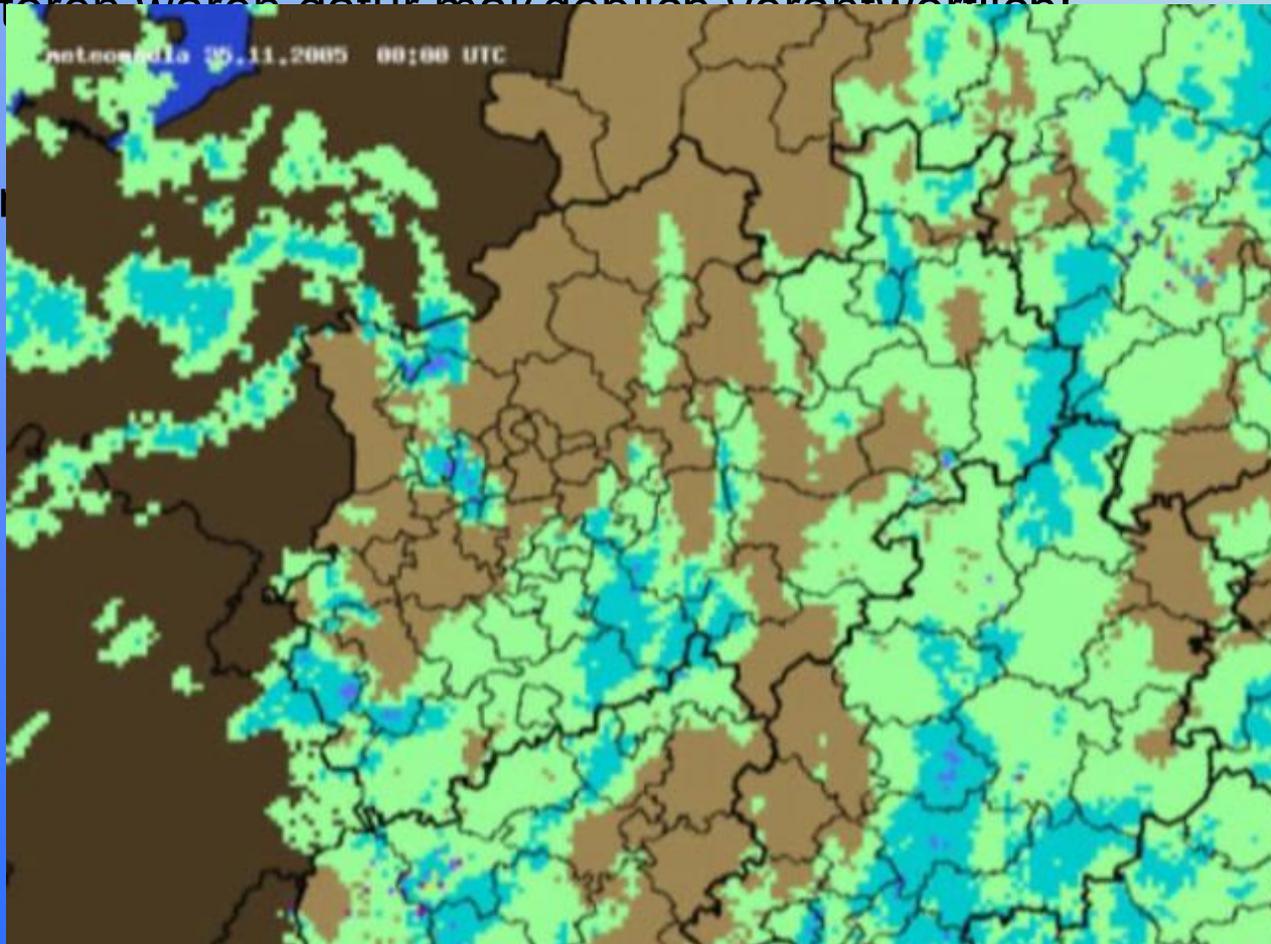
Warum brachen die Strommasten?

Drei Faktoren waren dafür maßgeblich verantwortlich:

- Dauerschneefall über mehrere Stunden.
- Temperaturen um und knapp über dem Gefrierpunkt.

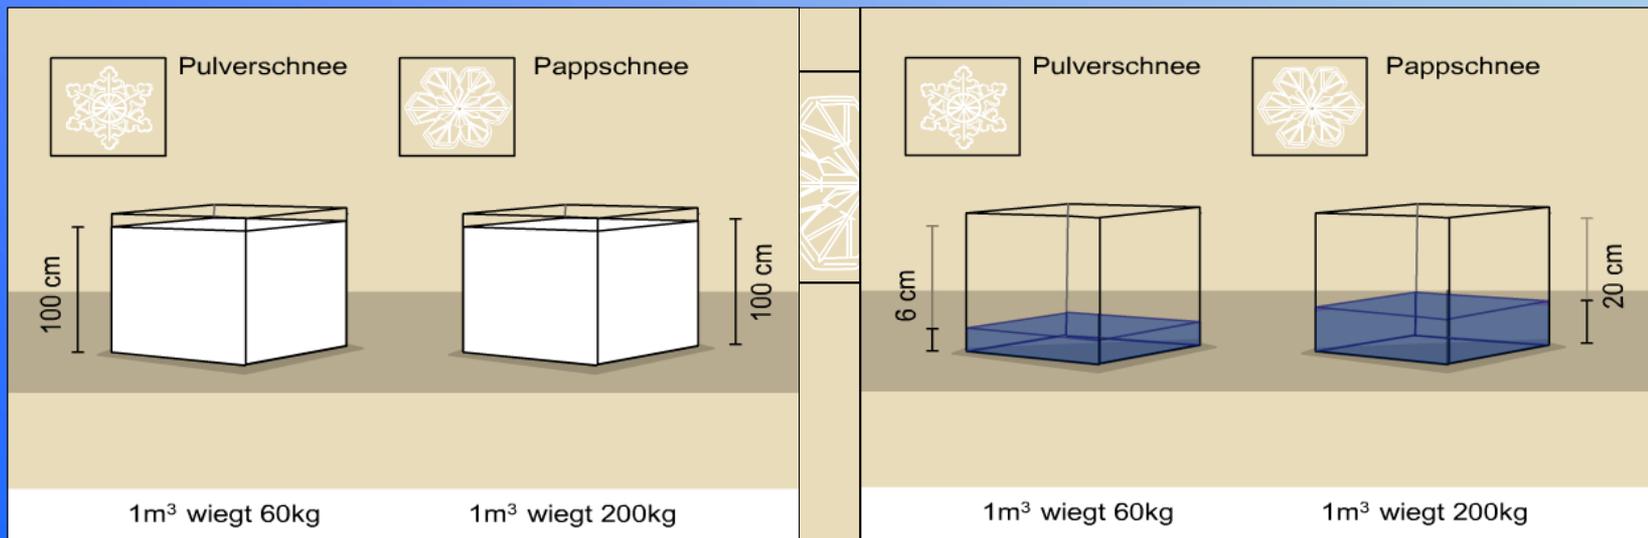
Warum brachen die Strommasten?

Drei Faktoren waren dafür maßgeblich verantwortlich:

- Dauerschneefall über mehrere Stunden.
- Temperaturen um und knapp über dem Gefrierpunkt.
- Stetiger Wind und Sturm aus der gleichen Richtung.

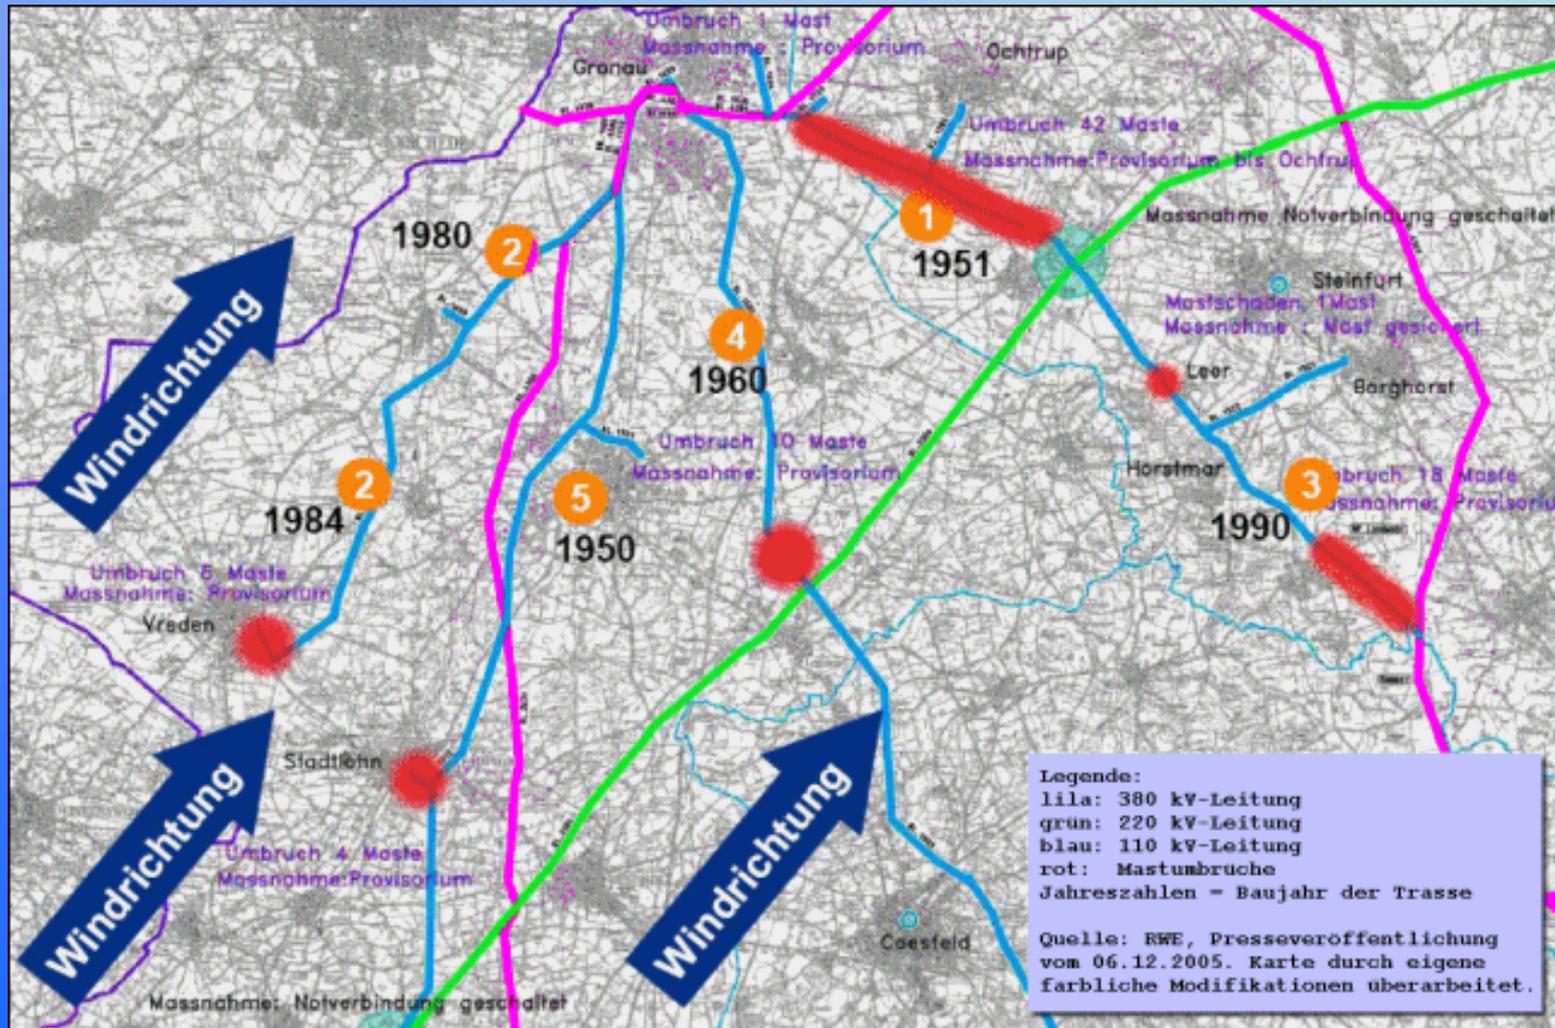
Quelle: RWE, Presseveröffentlichung vom 06.12.2005 (Karte für Vortrag überarbeitet).

Warum brachen die Strommasten?

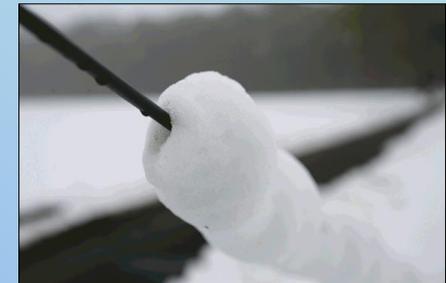
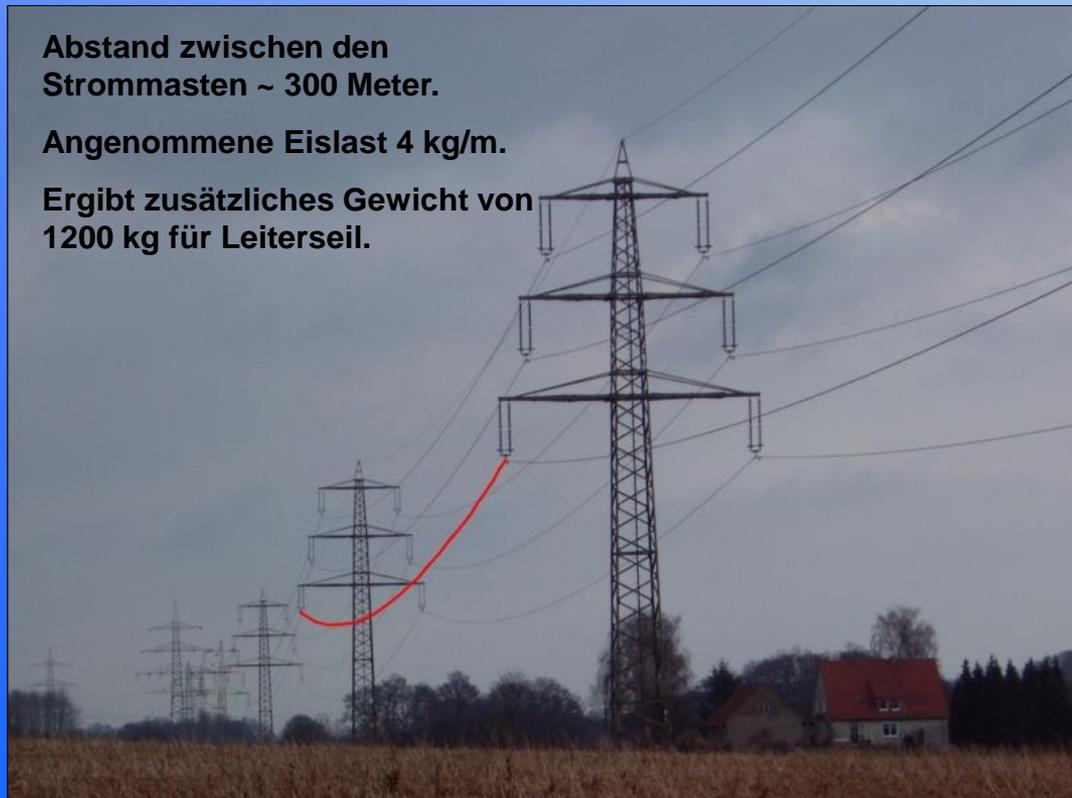
Bild: RWE

Der DWD hat in einem amtlichen Gutachten die Schneedichte und die daraus resultierende Eislast berechnet.

➤ **Errechnete Eislast: 2,9 kg/m bis 7,5 kg/m**

Abstand zwischen den
Strommasten ~ 300 Meter.

Angenommene Eislast 4 kg/m.

Ergibt zusätzliches Gewicht von
1200 kg für Leiterseil.

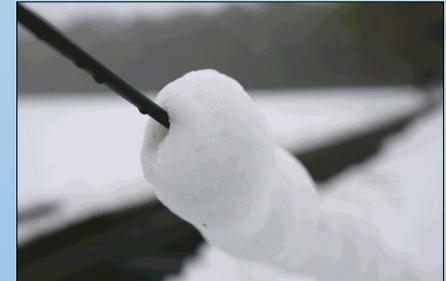
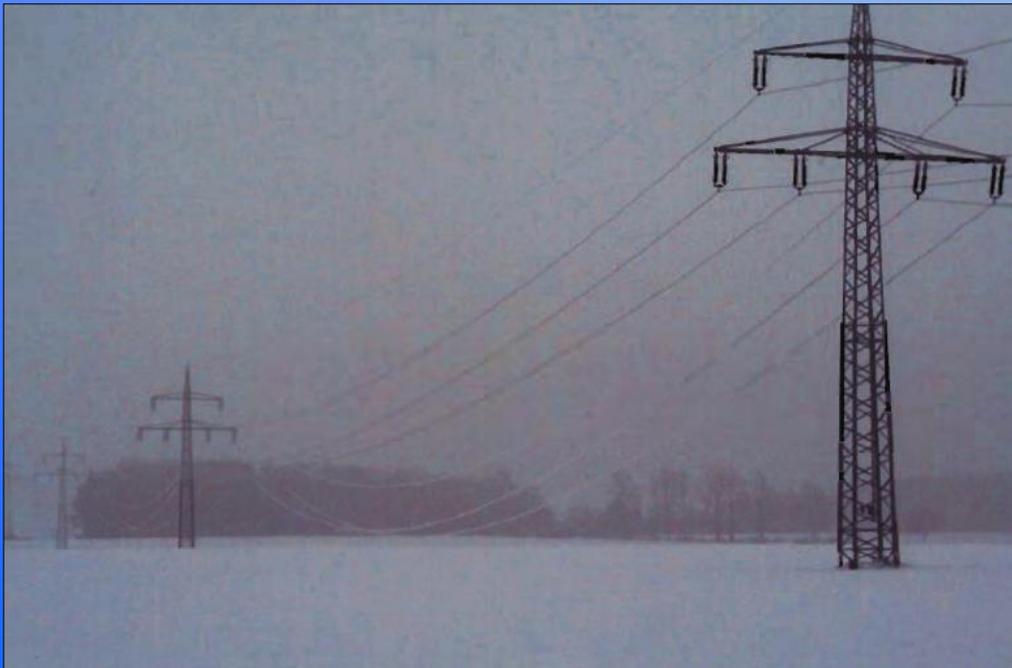
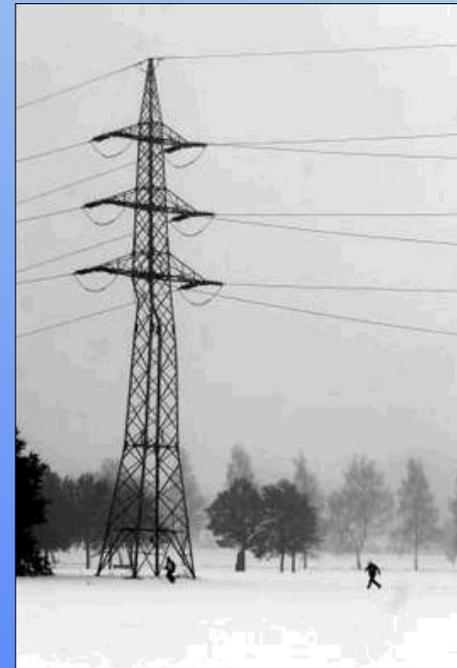
Bilder: RWE

Der DWD hat in einem amtlichen Gutachten die Schneedichte und die daraus resultierende Eislast berechnet.

➤ **Errechnete Eislast: 2,9 kg/m bis 7,5 kg/m**
